BEAST OF THE EAST 3 2016 - Frein avant

Information

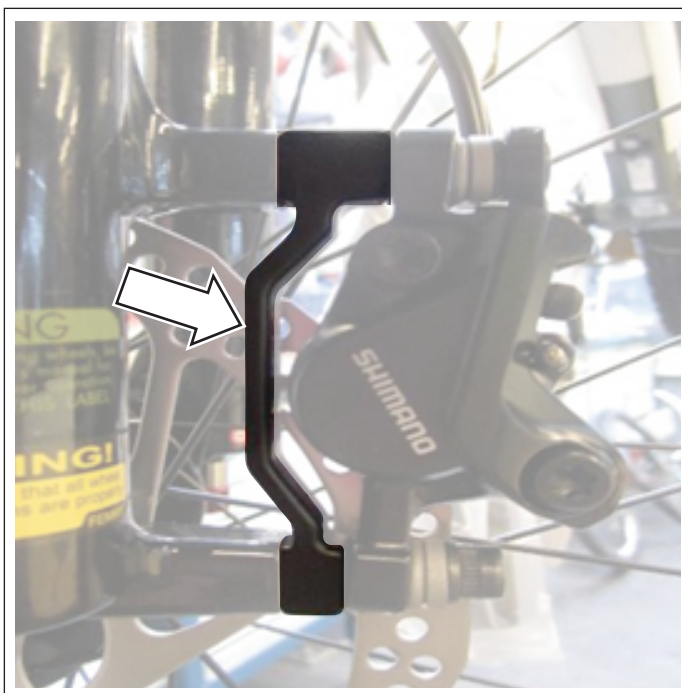
**INCORRECT**

Adaptateur/Vis longues

Un certain nombre de vélos Beast of The East 3 2016 ont été assemblés avec un adaptateur de frein incorrect. Seulement le modèle "3" est affecté, pas les modèles "1" ni "2"

Retirer l'adaptateur de frein avant incorrect ainsi que les vis longues.

Les vis longues ainsi que l'adaptateur de frein incorrect peuvent être jetés. Ces pièces ne sont plus utiles sur les modèles concernés.

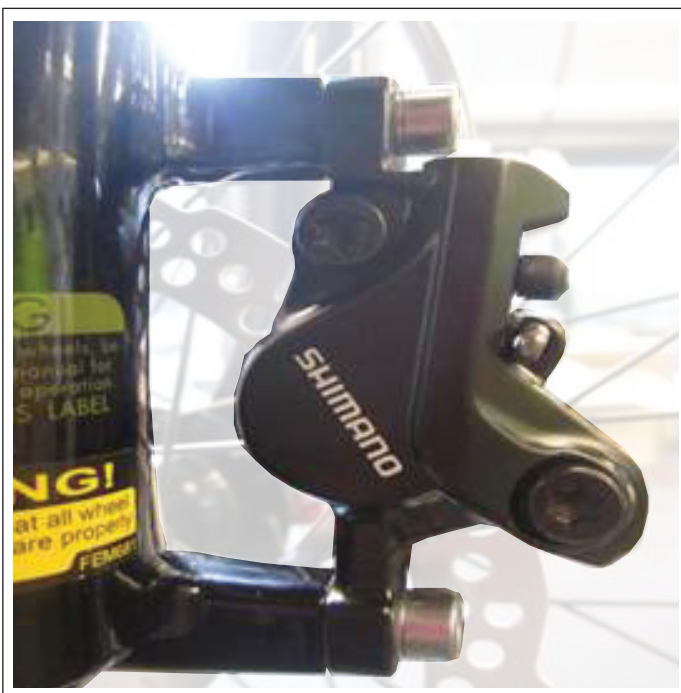
**CORRECT**

Pas d'adaptateur/Vis courtes

Réinstaller le frein sur la fourche sans adaptateur. Utiliser les vis courtes de 19mm inclus dans la boîte de pièces détachées (Shimano #Y8DS98010). Visser les vis jusqu'à un couple de **6-8 Nm**.
